LUFTBILDAUSWERTUNG ZUR KAMPFMITTELVORERKUNDUNG

„KAMPFMITTELBELASTUNGSKARTE LANDAU IN DER PFALZ“

AUSWERTUNGSPROTOKOLL

Auftraggeber:	Entsorgungs- und Wirtschaftsbetrieb Landau
Projekt:	Kampfmittelbelastungskarte Landau in der Pfalz
Datum des Auftrages:	31.01.2014
Datum der Bearbeitung:	Mai bis September 2014
1. Gutachter:	Dipl.-Geogr. Maria Lohmeyer
2. Gutachter:	Dipl.-Geogr. Johannes Kröckel
3. Gutachter:	Dipl.-Geogr. Wolfgang Müller
Unser Zeichen:	13101043

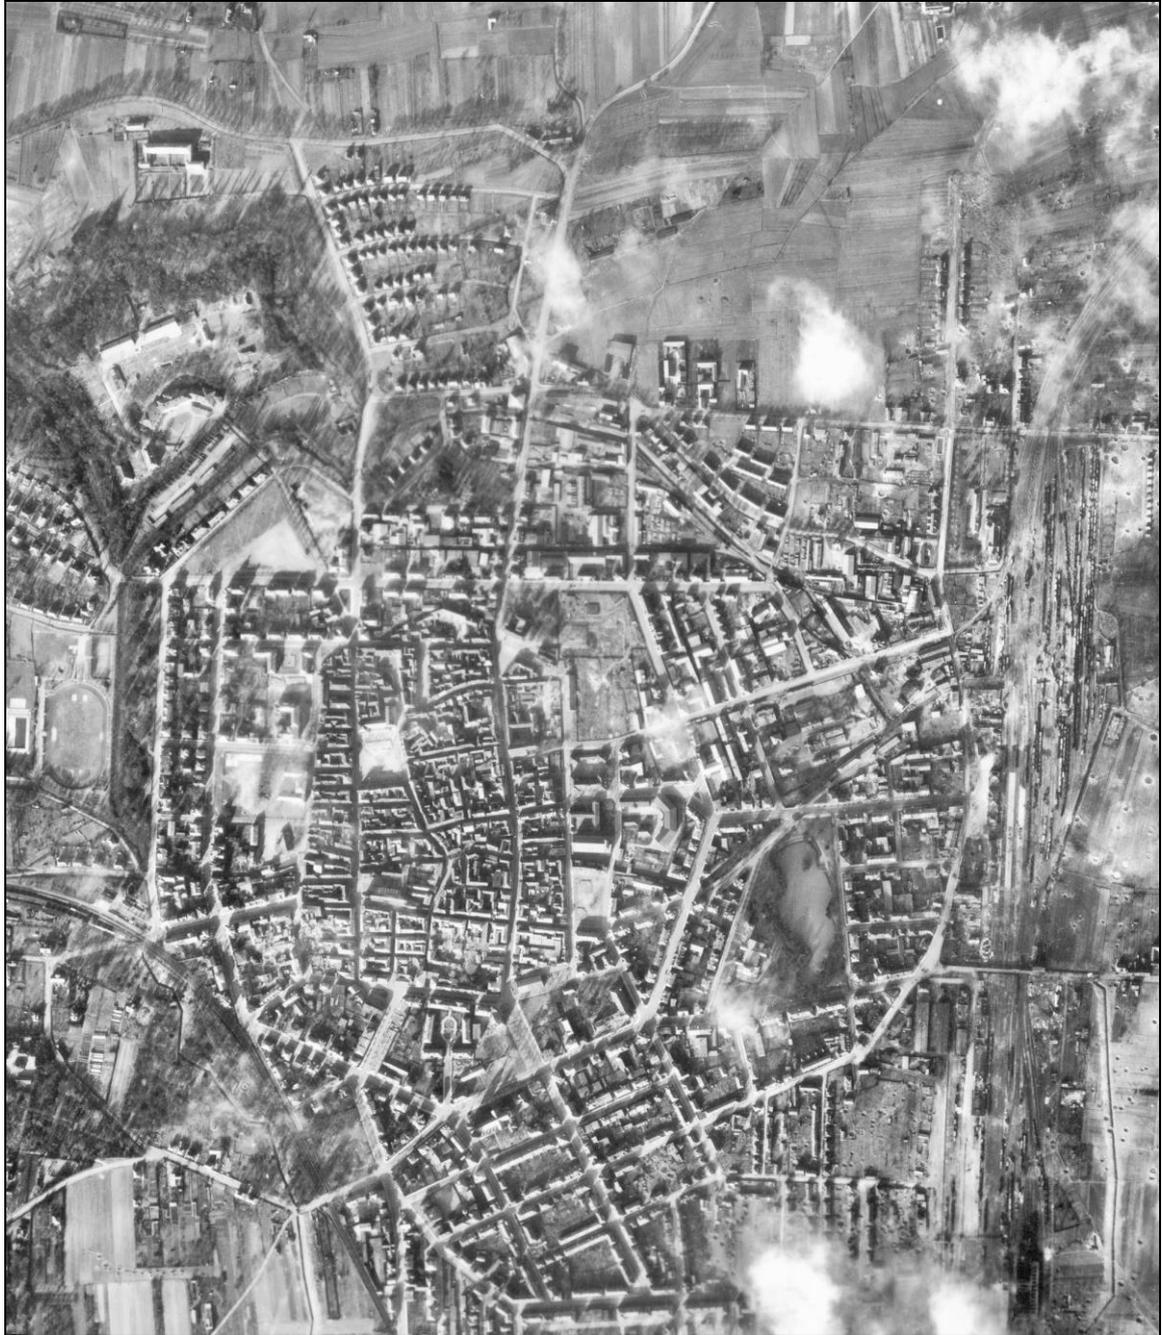
Das Stadtzentrum von Landau in der Pfalz im Luftbild vom 16.02.1945
(Flugnummer: 34-3421, #3064, Ausgangsmaßstab ca. 1:11.000)

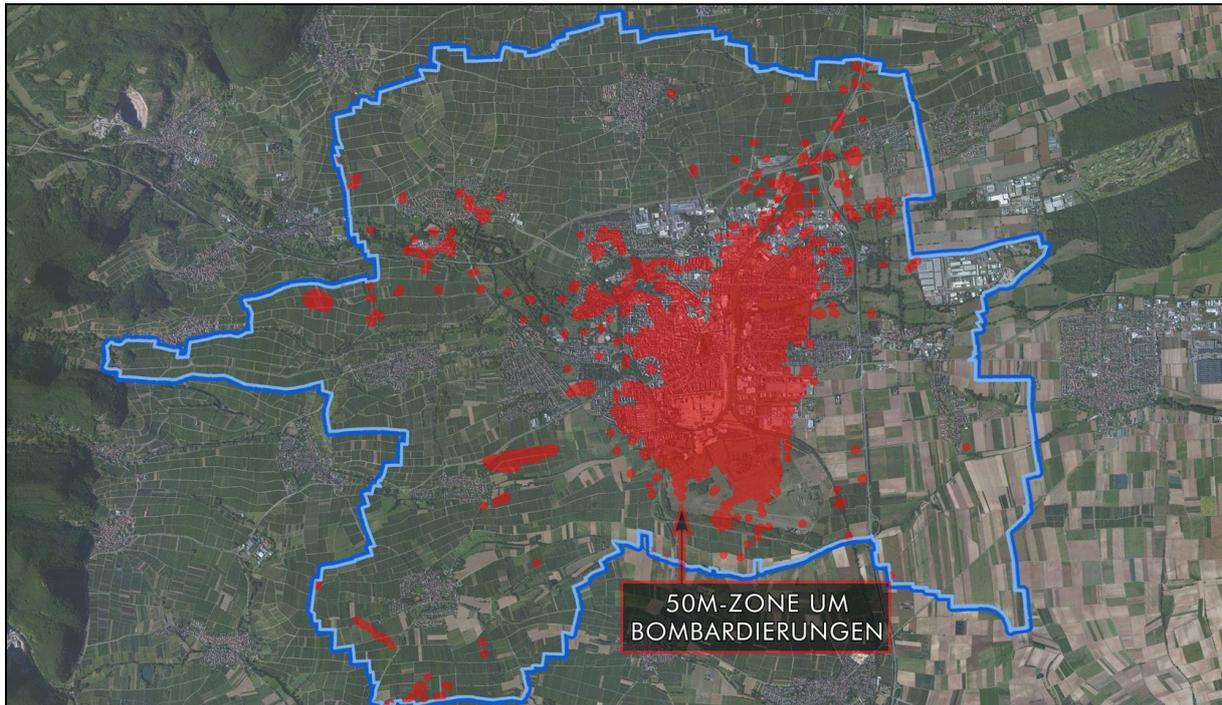
In dem in Abbildung 2 rot dargestellten 50 m-Radius um Bombardierungen muss verstärkt mit dem Auffinden von Bombenblindgängern gerechnet werden.

Abb. 2: 50 m-Zone um Bombardierungen (rot) mit hinterlegtem aktuellen Orthophoto.

Das Stadtgebiet Landau war von zahlreichen Bombardierungen betroffen (vgl. Anhang I). Als Bombardierungsziele konnten das Stadtzentrum Landaus, der Bahnhof und die Bahnanlagen sowie militärische Einrichtungen (Flakstellungen, Kasernen, militärische Übungsgelände) ermittelt werden. Bombardierungsschäden konzentrieren sich überwiegend auf das Stadtzentrum Landaus und die nordöstlich, östlich und südlich der Stadt gelegenen Bereiche (vgl. Abb. 2). Die Ortsteile waren nur in geringem Umfang betroffen.

Im Bereich der Stadtteile und deren peripherer Umgebung sind insgesamt deutlich geringere Bombardierungsschäden feststellbar als im Stadtzentrum und dessen näherer Umgebung (vgl. Abb. 2). Einzig für die Ortsteile Queichheim und Godramstein konnten Bombardierungsschäden an den Gebäuden der Ortschaften festgestellt werden. Queichheim, östlich von Landau, war insbesondere durch die Nähe zum Landauer Bahnhof stärker von Bombardierung betroffen als die übrigen Stadtteile.

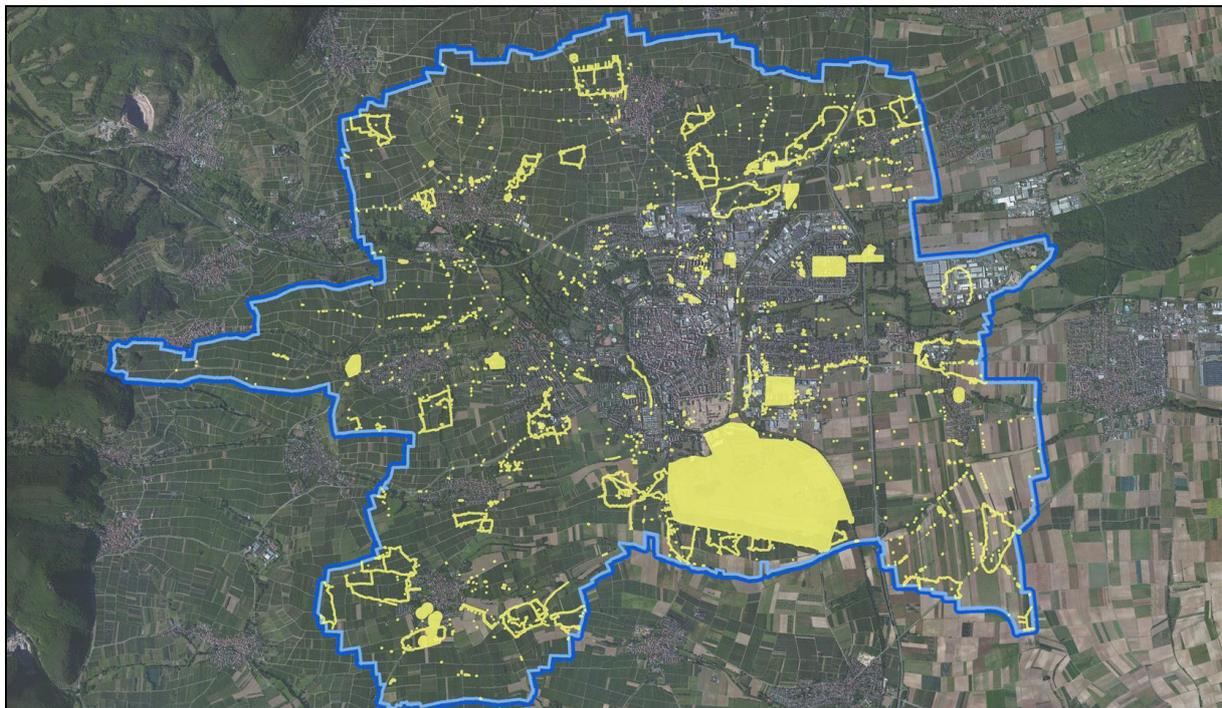
Abb. 3: Laufgräben, Stellungen, Westwallanlagen, Lagerflächen, militärisch genutzte Gelände, Schießbahnen, Lagerflächen und Gruben (gelb markiert) gelten als Kampfmittelverdachtsflächen im Stadtgebiet.

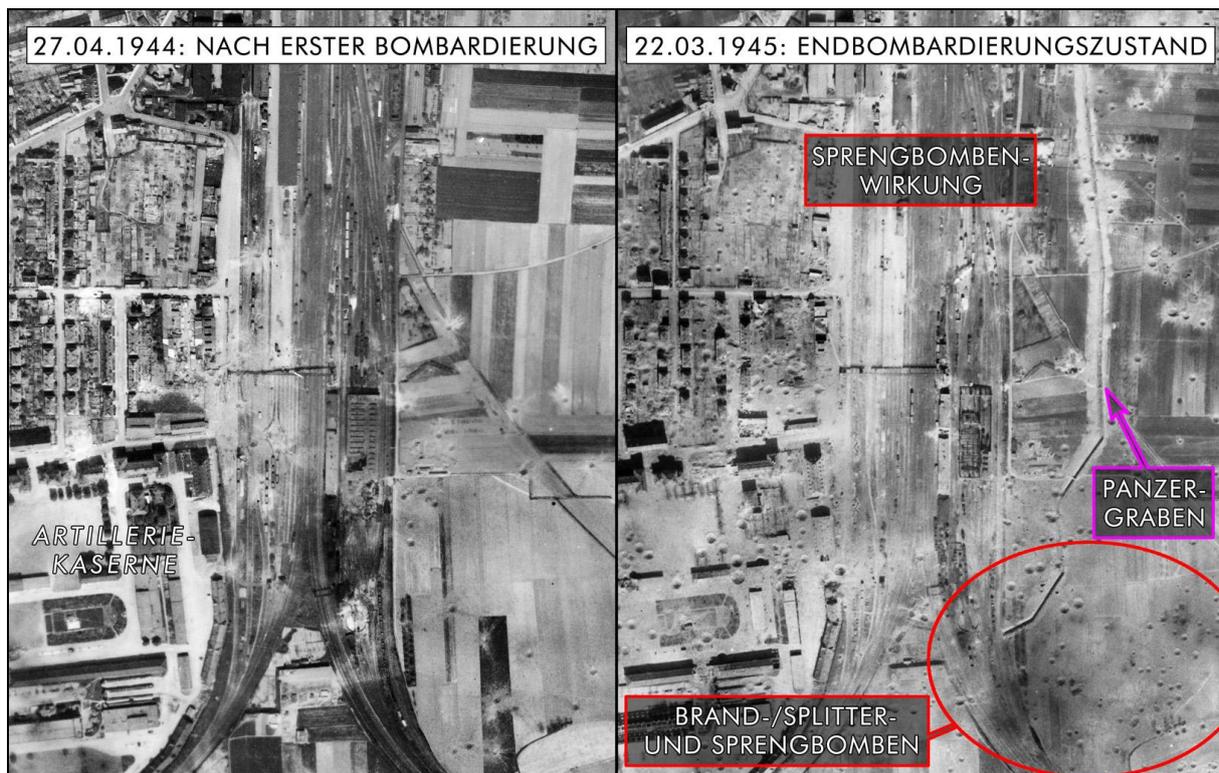
Die ersten Bomben, die im Stadtgebiet Landau über die historischen Luftbilder identifiziert werden konnten, sind im Zeitraum vom 24.04.1944 bis 27.04.1944 gefallen. Diese trafen – genau wie einige der folgenden Angriffe – die Bahnanlagen östlich und südöstlich der Stadt Landau sowie das Areal der Landesgartenschau 2015 (Estienne-Foch-Kaserne, damals Artilleriekaserne). Abbildung 5 veranschaulicht beispielhaft die zunehmenden Bombardierungsspuren im zeitlichen Vergleich. Links im Luftbild vom 27.04.1944 sind die Schäden nach der ersten Bombardierung zu sehen. Insgesamt 59 Bombentrichter sowie einige bombardierte Flächen, Gebäudeschäden und ein Blindgängerverdachtspunkt sind auf Bahnanlagen und freiem Feld zu erkennen. Diese stammen von dem strategischen Angriff der 8. USAAF vom 25.04.1945 auf den Bahnhof (vgl. Angriffsliste, Anhang I).

Abb. 5: Die Bahnanlagen im Süden Landaus im zeitlichen Vergleich. Links im April 1944 nach dem ersten Angriff (Luftbild vom 27.04.1944, Flug-Nr. 7-BB-216, #2155), im Vergleich zum Endbombardierungszustand im März 1945 (rechts, Luftbilder vom 22.03.1945; Flug-Nr. 34-3625, #4086-4087).

Zahlreiche weitere Bombardements führten in den stadtnahen Bereichen Landaus zu einer flächenhaften Bedeckung mit Bombentrichtern (vgl. Abb. 5, rechts). Es sind Bombentrichter verschiedenster Durchmesser (3-10 m) sichtbar, die zum Teil von Splitter- und Brandbombenwirkung überlagert und im Zuge mehrerer Bombardierungsereignisse entstanden sind. Sie resultierten größtenteils aus Flächenbombardements im Zuge von strategischen Großangriffen (mit Bewaffnung unterschiedlichster Kaliber) sowie aus taktischen Angriffen. Zum Teil konnten Blindgängerverdachtspunkte identifiziert werden, zum Teil wurden diese möglicherweise durch Trümmer oder den heftigen Auswurf der überlagerten Bombardierungsereignisse überdeckt.

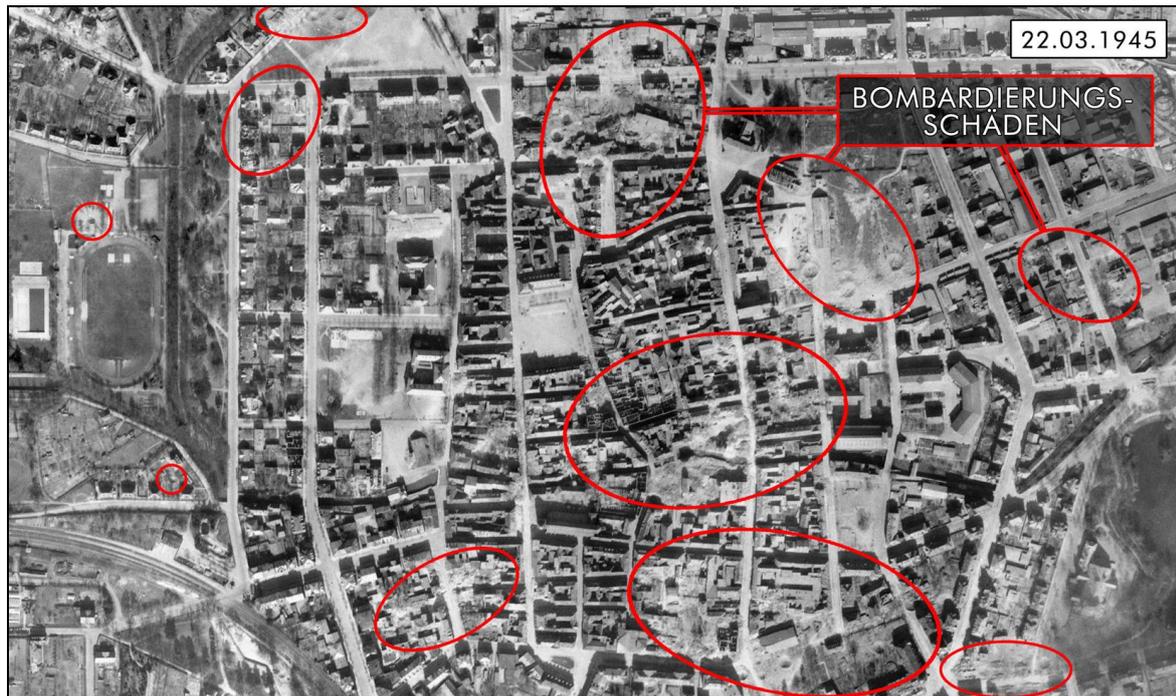
Für den Bereich der Landauer Innenstadt konnten mehrere Bombentrichter, Gebäudeschäden und Trümmerflächen festgestellt werden (vgl. Abb. 6). Diese sind überwiegend zwischen dem 14.01.1945 und 15.02.1945 sowie zwischen dem 13.03.1945 und 21.03.1945 entstanden. Die östliche Innenstadt war aufgrund der Nähe zum stark bombardierten Bahnhof und den vielfach bombardierten Bahnanlagen stärker von Bombenschäden betroffen als der westliche Altstadtbereich (vgl. Abb. 2, 6).

Abb. 6: Bombardierungsschäden im Bereich der Landauer Altstadt im Bildflug vom 22.03.1945 (Flug-Nr. 34-3625, #3086, 4085).

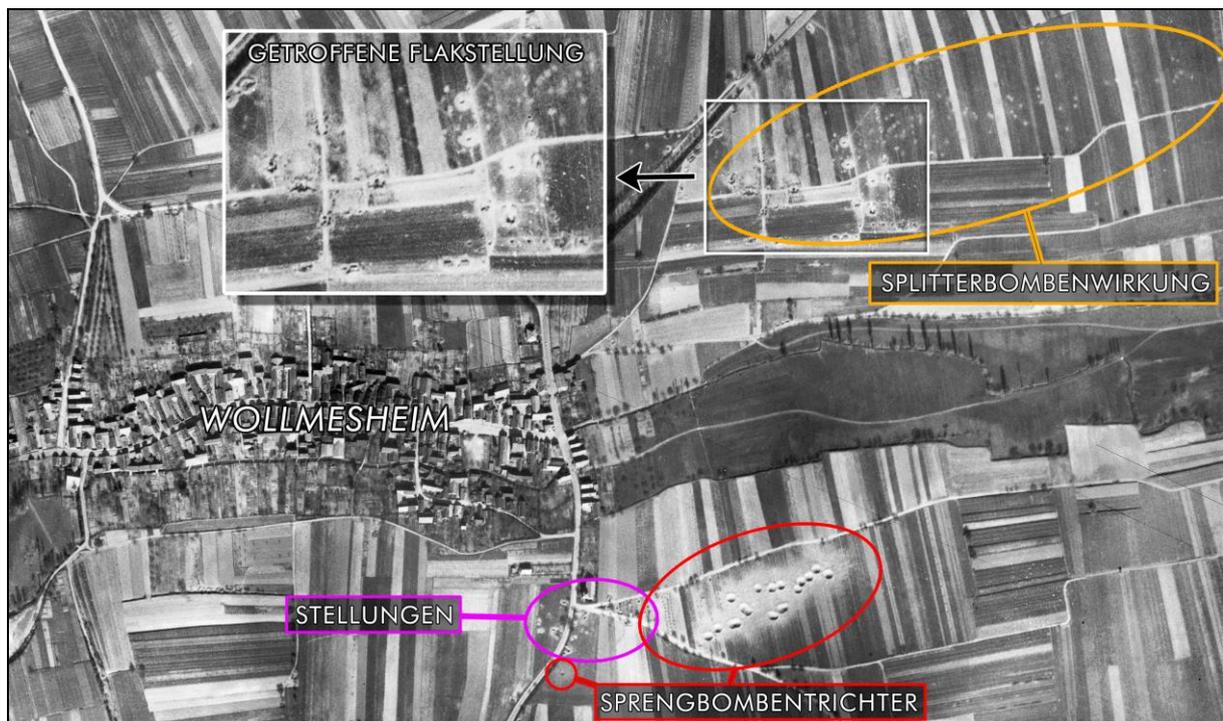
In Abbildung 7 kann mit Hilfe des Luftbildes vom 22.03.1945 die zielgerichtete taktische Bombardierung einer Flakstellung nordöstlich von Wollmesheim nachvollzogen werden. Die Flakstellung wurde getroffen und in den umgebenden dunklen Feldern ist die Splitterbombenwirkung sichtbar. Die Bombardierung trat zwischen den Luftbildern vom 15.02.1945 und 28.02.1945 auf und kann somit einem Angriff vom 16.02.1945 zugeordnet werden. Dabei wurden von Einheiten der 1. Tactical Airforce im Bereich der Zielkoordinate wR257649 insgesamt 360 x 20 lb Splitterbomben abgeworfen (vgl. Angriffsliste).

Abb. 7: Splitterbombenwirkung im Bereich einer Flakstellung (taktischer Angriff vom 16.02.1945) und Sprengbombentrichter im Umfeld der Ortschaft Wollmesheim (Kriegsluftbild vom 22.03.1945; Flug-Nr. 34-3625, #4081, Ausgangsmaßstab ca. 1:10.000).

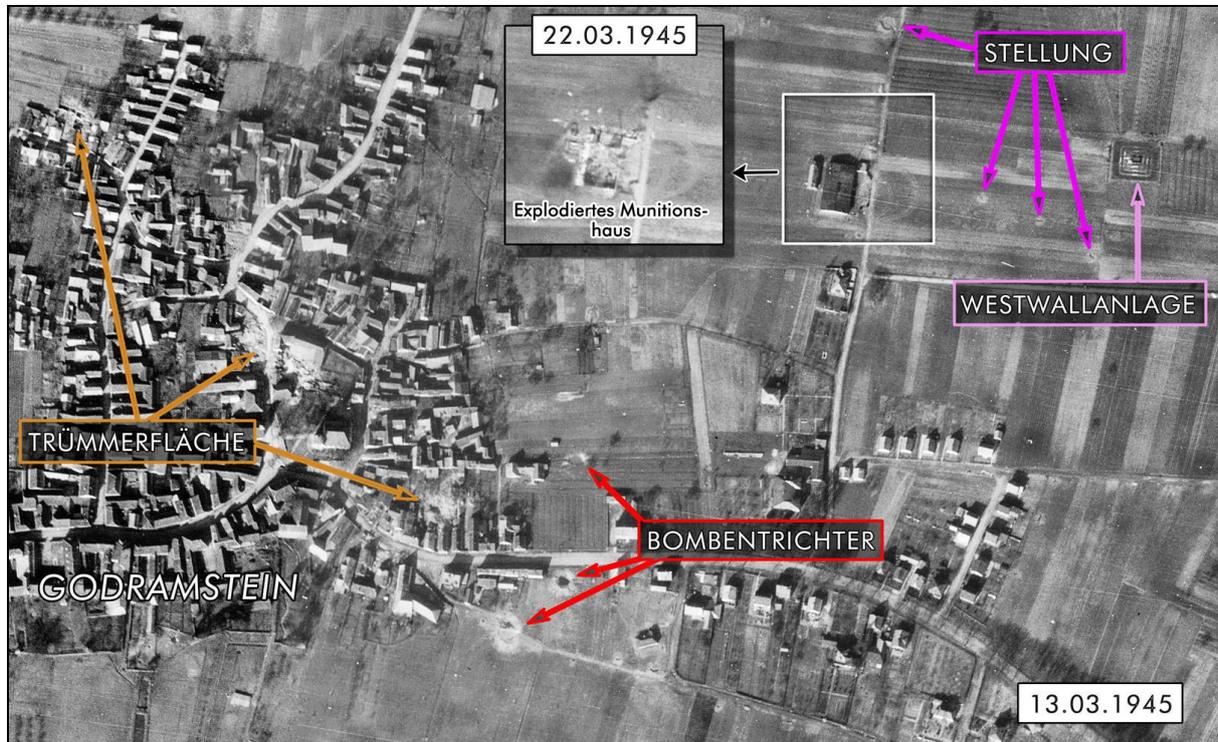
Es erfolgten mehrfach Angriffe auf die Bahnlinie südlich von Godramstein, etwa 3 km westnordwestlich von Landau. Dabei wurden sowohl die Bahnstrecke als auch Gebäude innerhalb der Ortschaft getroffen. Erste Schäden im Bereich der Bahnstrecke sind mit dem Bildflug vom 02.01.1945 (Flug-Nr. 106G-4047, vgl. Tab. 1) festzustellen, welche vermutlich von den Angriffen vom 14. und 21.12.1944 stammen (vgl. Anhang I). In der Folge war der Ort von weiteren Angriffen betroffen, wodurch Gebäude- und Flurschäden zu verzeichnen sind (vgl. Abb. 8).

Eine Besonderheit stellt ein Gebäudeschaden nordöstlich von Godramstein dar. Das Gebäude war bis zum 21.03.1945 nicht beschädigt, am 22.03.1945 sind Explosionsspuren im Bereich des Hauses und Schmauchspuren nördlich davon sichtbar (vgl. Abb. 8). Vermutlich wurde dort Munition gelagert, welche durch den dokumentierten Beschuss der Ortschaft (vgl. Ergebniskarte Bodenkampfhandlungen, MHR) oder durch gezielte Sprengung zur Detonation gelangte (Befund-

Nr. 3304, „Sprengwirkung“). Eine potentielle Kampfmittelbelastung kann im näheren Umfeld nicht ausgeschlossen werden.

Abb. 8: Trümmerflächen und Bombentrichter im Bereich von Godramstein im Luftbild vom 13.03.1945 (Flug-Nr. 34-3521, #3031). Im Luftbild vom 22.03.1945 (Flug-Nr. 34-3625, #3083) ist erstmals ein beschädigtes Gebäude nordöstlich der Ortschaft sichtbar.

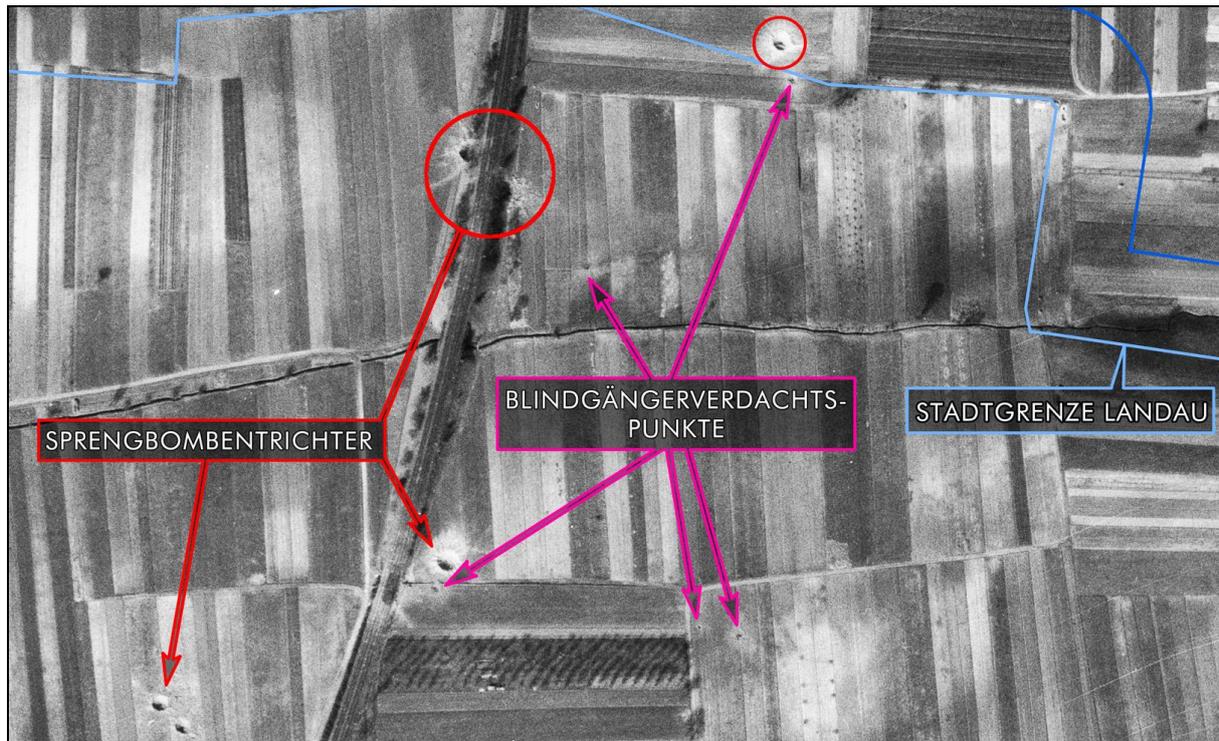
In Abbildung 9 sind mit dem Bildflug vom 13.03.1945 (Flug-Nr. 34-3521, vgl. Tab. 1) Bombentrichter nördlich von Dammheim (nordöstlichster Bereich des Stadtgebietes) sichtbar, die infolge von Angriffen auf die Bahnlinie Landau – Neustadt an der Weinstraße entstanden sind. Die Bombentrichter resultieren aus mindestens zwei Bombardierungsereignissen zwischen dem 12.12.1944 und 14.01.1945 sowie zwischen dem 14.01.1945 und 16.02.1945. In der Umgebung können mit dem Bildflug vom 16.02.1945 infolge der guten Bodensicht mehrere Blindgängerverdachtspunkte identifiziert werden (vgl. Abb. 9).

Abb. 9: Blindgängerverdachtspunkte entlang der Bahngleise nördlich der Ortschaft Dammheim in den Kriegsluftbildern vom 13.03.1945 (Flug-Nr. 34-3521, #4048-4089, Maßstab ca. 1:12.000).

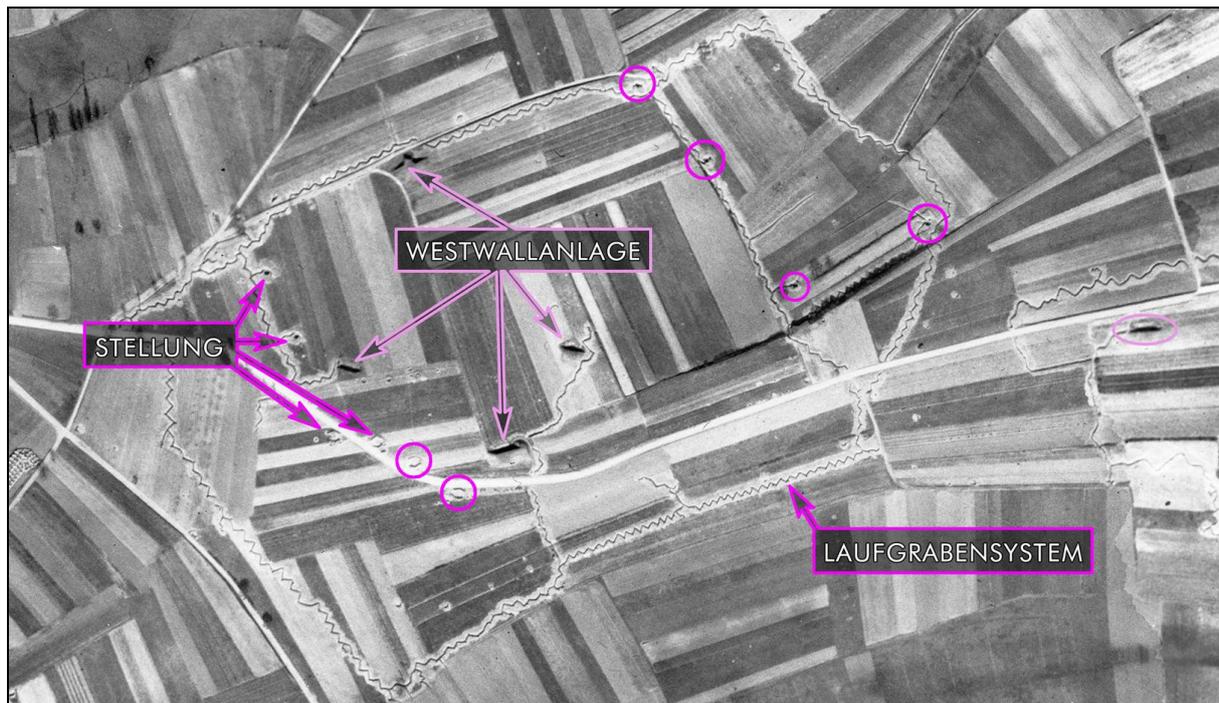
Abb. 10: Laufgrabensystem mit Westwallanlagen und Stellungen östlich von Mörzheim (Datum: 22.03.1945, Flug-Nr. 34-3625, #3079, Maßstab ca. 1:10.000).

Im Bereich von (Flak-)Stellungen, Westwalleinrichtungen, Panzergräben und Laufgrabensystemen muss mit dem Auffinden von hinterlassener oder vergrabener Munition und Kampfmitteln sowie im Bereich von Flakstellungen und Westwalleinrichtungen zusätzlich mit Fundamentresten im Untergrund gerechnet werden. Im Zuge der Verfüllung der Laufgräben, Panzergräben und Stellungen kann kampfmittelbelasteter Schutt aus der bombardierten Stadt Landau oder altlastenverseuchtes Material eingebracht worden sein.

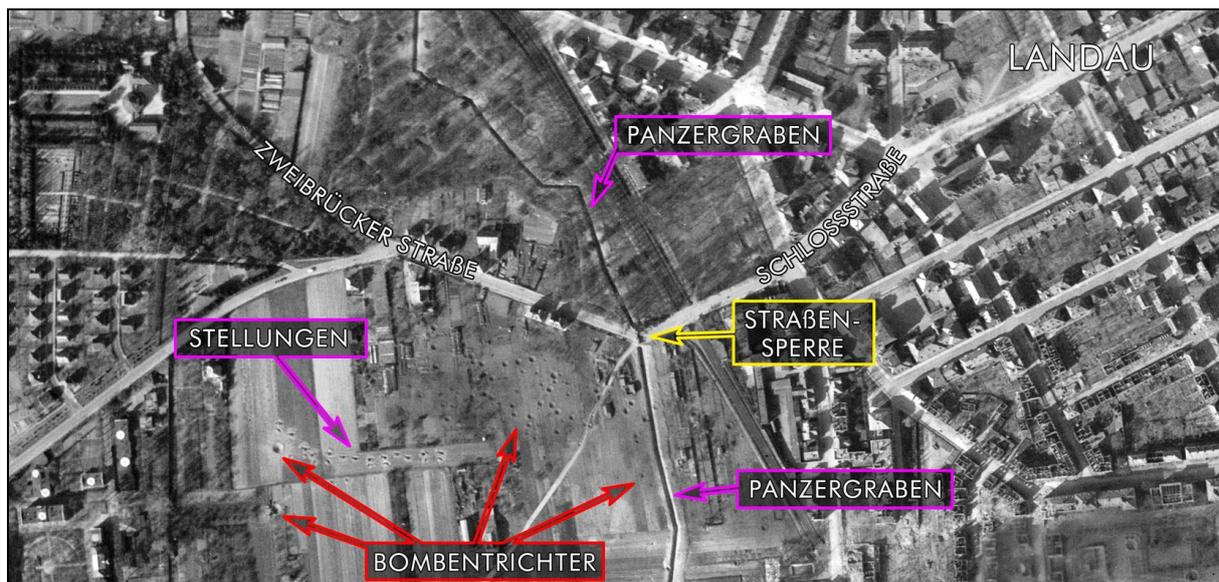
Abb. 11: Panzergraben und Stellungen im Bereich der Zweibrücker Straße in Landau im Luftbild vom 21.03.1945 (Flug-Nr. 34-3616; # 3039).

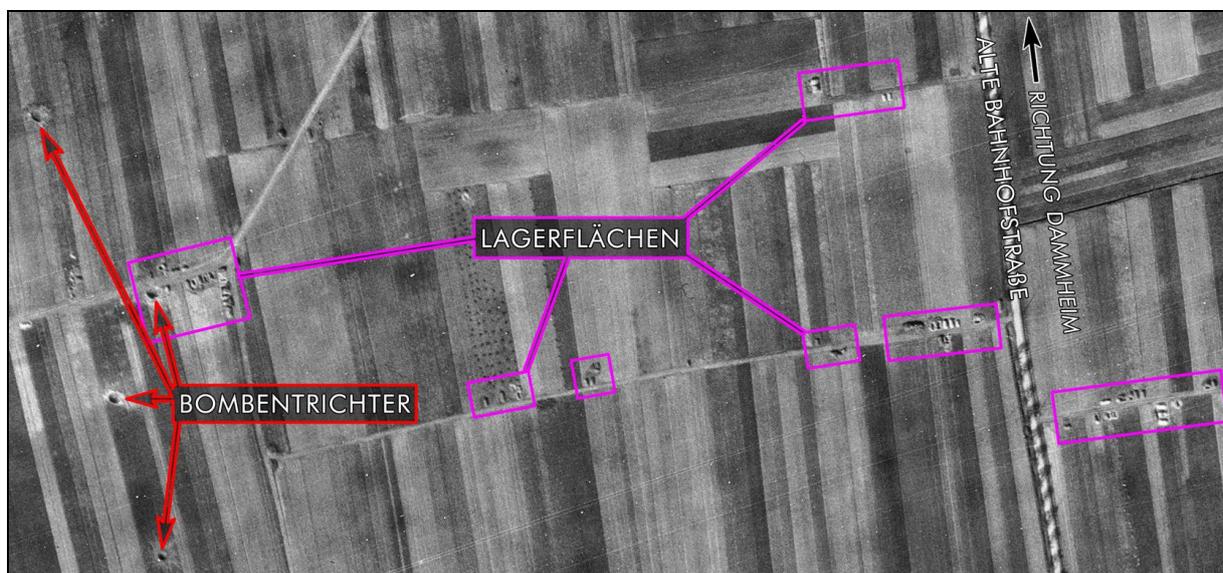
In unmittelbarer Nähe zu Straßen, Flakstellungen, Laufgräben oder militärischen Einrichtungen befanden sich häufig Lagerflächen (vgl. Abb. 12). Welches Material dort gelagert wurde, kann luftsichtig nicht festgestellt werden. In vielen Fällen handelt es sich wahrscheinlich um landwirtschaftliche Lagerflächen. Es kann jedoch – insbesondere in Nähe von Laufgräben und Stellungen – nicht ausgeschlossen werden, dass dort Munition oder militärische Güter gelagert wurden, von denen sich auch heute noch Reste im Boden befinden können.

Abb. 12: Lagerflächen südlich von Dammheim (Datum: 13.03.1945, Flug-Nr. 34-3521, #3048).

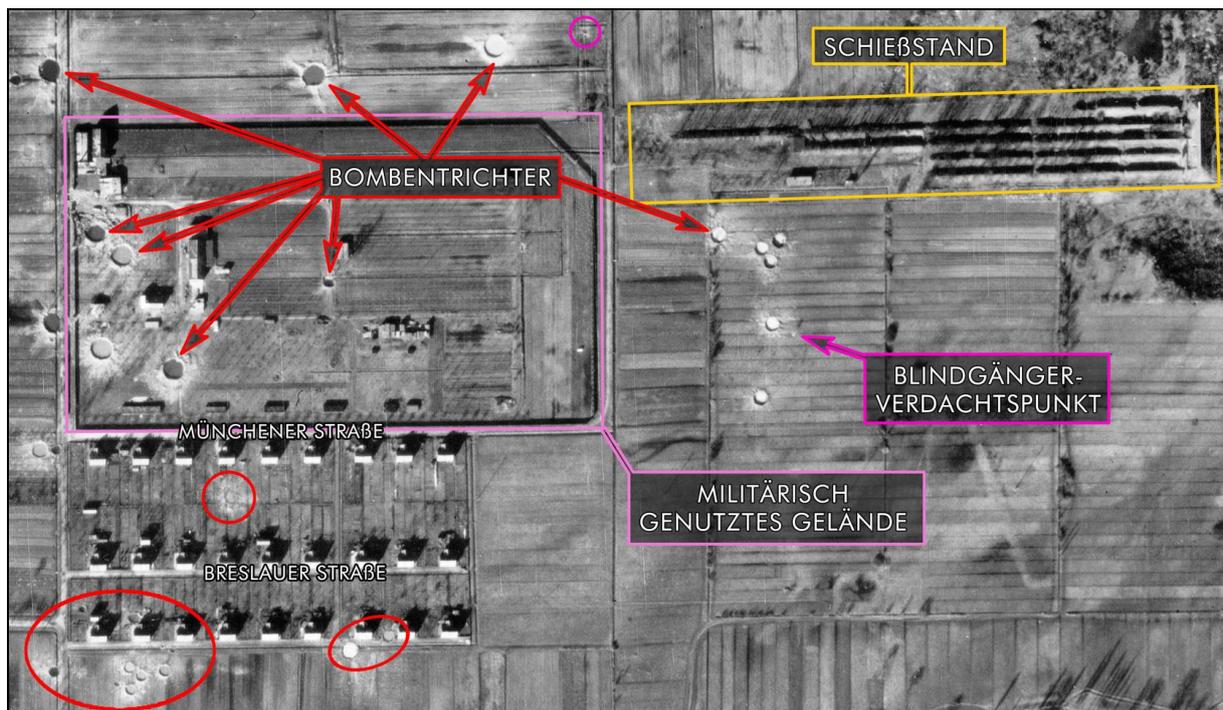
Abbildung 13 zeigt nordöstlich von Landau ein umzäuntes, militärisch genutztes Areal mit länglichen Gebäuden und Barracken. Das Gelände wurde zwischen dem 08.09.1944 und 12.12.1944, zwischen dem 12.12.1944 und 02.01.1945 sowie zwischen dem 02.01.1945 und 14.01.1945 mehrfach bombardiert (vgl. Abb. 13). Nordöstlich und östlich des Areals konnten zwei Blindgängerverdachtspunkte identifiziert werden. Die Durchmesser der Trichter unterscheiden sich, wodurch vom Abwurf unterschiedlicher Kaliber ausgegangen werden kann. Knapp östlich des militärisch genutzten Areals befand sich eine Schießbahn, die zu militärischen Übungszwecken genutzt wurde. Hier muss im Untergrund mit dem Auffinden von Munition und Überresten des Schießbetriebes (z.B. Blei) gerechnet werden.

Abb. 13: Militärisch genutztes, umzäuntes Gelände (rosa) und Schießstand (gelb) nordöstlich von Landau im Luftbild vom 15.02.1945 (Flug-Nr. 106G-4321, #4120, Maßstab ca. 1:9.000).

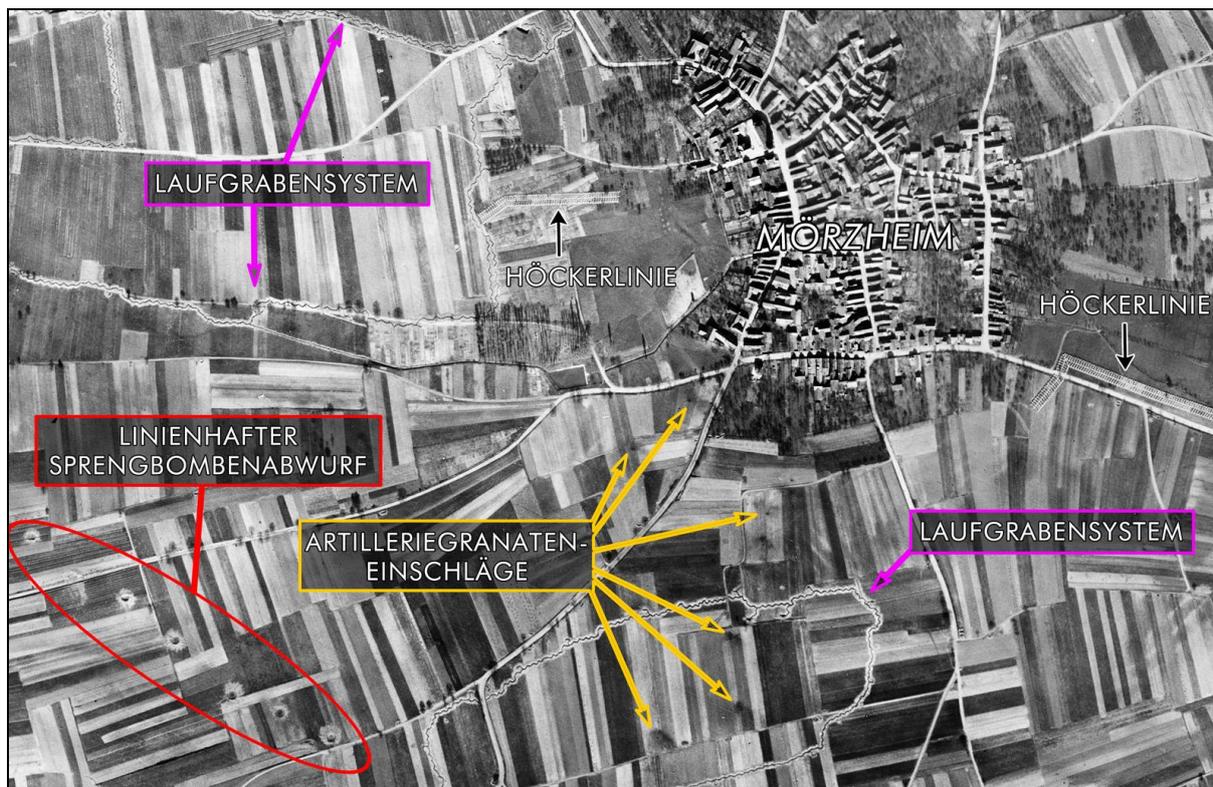
Über die militärhistorische Rekonstruktion konnten keine Hinweise zum Datum und Verlauf der Einnahme Mörzheims ermittelt werden. Höchstwahrscheinlich erfolgte der Beschuss am 22.03.1945 im Zuge des Vorrückens der amerikanischen Truppen aus Westen Richtung Landau. Dabei kam es zu einem Gefecht zwischen deutschen Truppen im Bereich der Wollmesheimer Höhe und amerikanischen Truppen in Godramstein (2,5 und 5,5 nördlich des Auswertungsgebietes; vgl. Ergebniskarte Bodenkampfhandlungen und MHR; Kap. 4.2). Möglicherweise verfehlten dabei die nördlicher stehenden amerikanischen Truppen das Ziel und deren Granaten schlugen weiter südlich ein.

Westlich der Artillerieeinschläge können darüber hinaus Sprengbombentrichter festgestellt werden, welche zwischen 26.11.1944 und 14.01.1945 auftraten und vermutlich von einem Flugzeug in Reihe abgeworfen wurden.

Abb. 14: Laufgrabensysteme, Artillerieeinschläge und Sprengbombentrichter im Umfeld der Ortschaft Mörzheim im Kriegsluftbild vom 22.03.1945 (Flug-Nr. 34-3625, #3080-3081, Maßstab ca. 1:10.000).

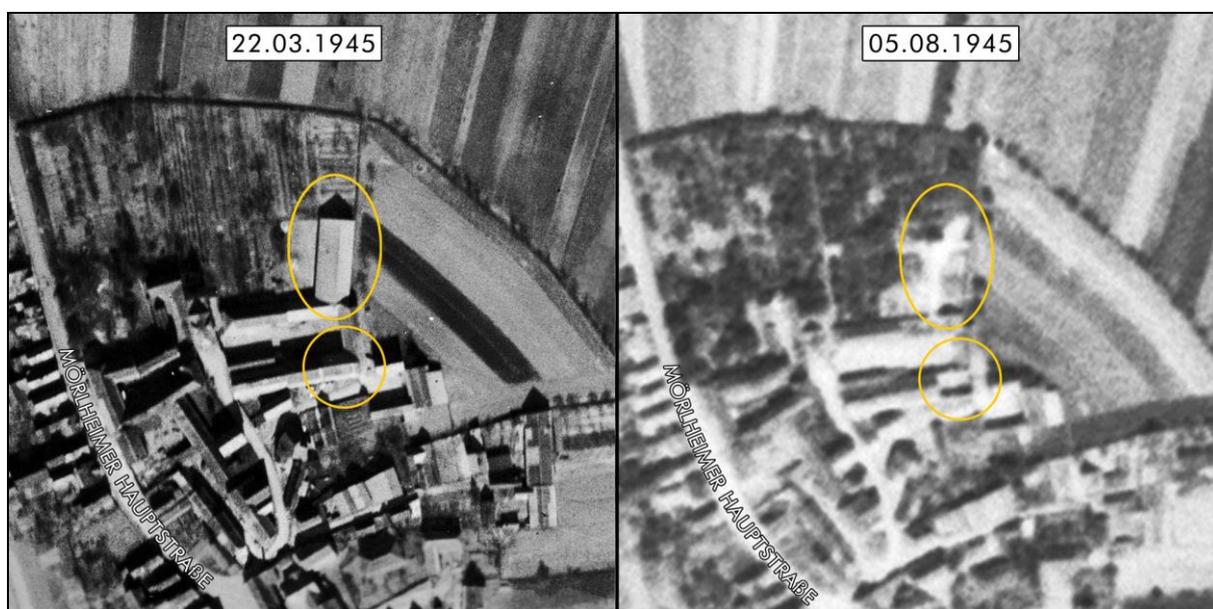
Abb. 15: Gebäudeschäden vermutlich in Folge von Artilleriebeschuss im nördlichen Bereich von Mörzheim im Vergleich Kriegsende – Nachkrieg. (links: Kriegsluftbild vom 22.03.1945, Flug-Nr. 34-3625, #3090, Maßstab ca. 1:10.000; rechts: Nachkriegsluftbild vom 05.08.1945, Flug-Nr. 3G-MEW-S2-30-, #5028).

In der Ortschaft Mörzheim sind in den Nachkriegsluftbildern vom 05.08.1945 (Flug-Nr. 3G-MEW-S-30-, vgl. Tab. 1) Gebäudeschäden sichtbar (vgl. Abb. 15). Diese resultieren vermutlich vom Beschuss, der sich zwischen der in Queichheim (westlich von Mörzheim) stehenden

amerikanischen Artillerie und deutscher Artillerie in Ottersheim (östlich von Mörlheim) entwickelte. Das Auffinden von blindgegangener Artilleriemunition kann in diesen Bereichen nicht ausgeschlossen werden. In die Kartierung wurden die Befunde als „beschädigte Bausubstanz“ (Befund-Nr. 3282-3283) aufgenommen. Herr Möller kommt im Zuge der militärhistorischen Rekonstruktion ebenfalls zu dem Schluss, dass Mörlheim von Artillerie beschossen wurde und weißt hier eine Verdachtsfläche aus (vgl. Ergebniskarte).

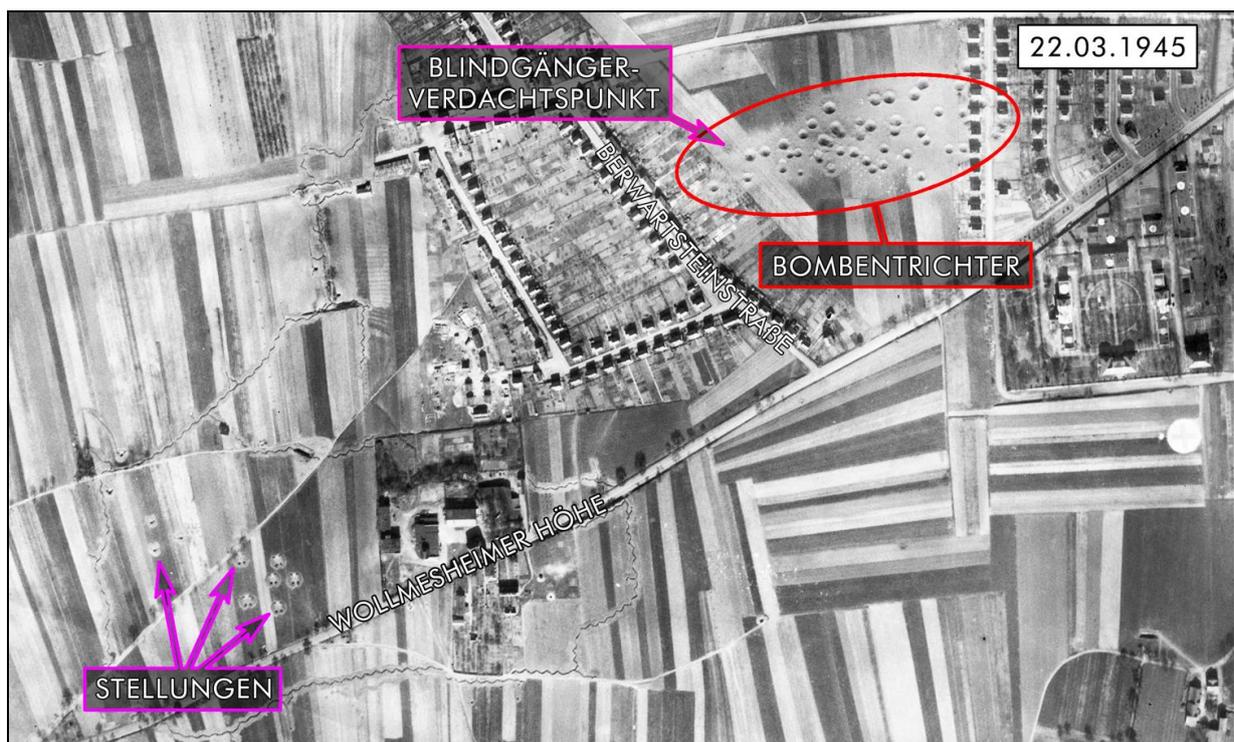
Im Bereich der Wollmesheimer Höhe konnten Stellungen identifiziert werden, die von den deutschen Truppen im Zuge der Gefechte genutzt wurden (vgl. Abb. 16). Im Bereich der Stellungen und umgebenden Laufgräben kann das Auffinden von hinterlassener Munition oder Handkampfmitteln nicht ausgeschlossen werden.

Abb. 16: Die von deutschen Truppen bezogenen Stellungen im Bereich der Wollmesheimer Höhe im Luftbild vom 22.03.1945 (Flug-Nr. 34-3625, #4084).

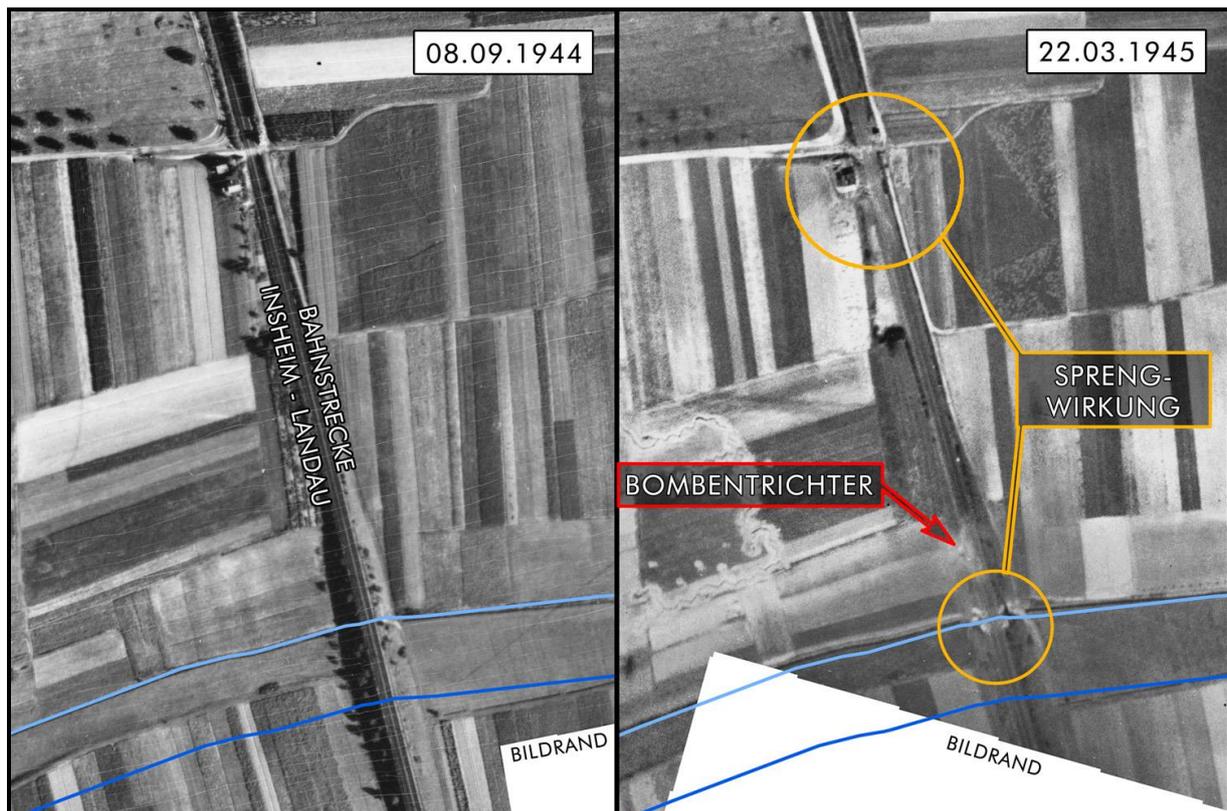
Abbildung 17 sind zwei Bahnübergänge östlich des Standortübungsplatzes Ebenberg sichtbar, die vor der Einnahme gesprengt wurden.

Erfahrungsgemäß wurden in manchen Fällen Sprengladungen an den Widerlagern von Brücken angebracht, die – aus vielfältigen Gründen – nicht zur Detonation gebracht wurden. Insbesondere an nicht zerstörten Brücken bzw. Bahnübergängen im Stadtbereich kann daher das Auffinden von nicht entfernten Sprengmitteln nicht ausgeschlossen werden.

Abb. 17: Zwei gesprengte Bahnübergänge im rechten Luftbild vom 22.03.1945 (Flug-Nr. 34-3625, #3024-3025, Maßstab ca. 1:10.000). Zum Vergleich links die unzerstörten Übergänge im Luftbild vom 08.09.1944 (Flug-Nr. 106G-2683, #3024-3025, Maßstab ca. 1:8.500).

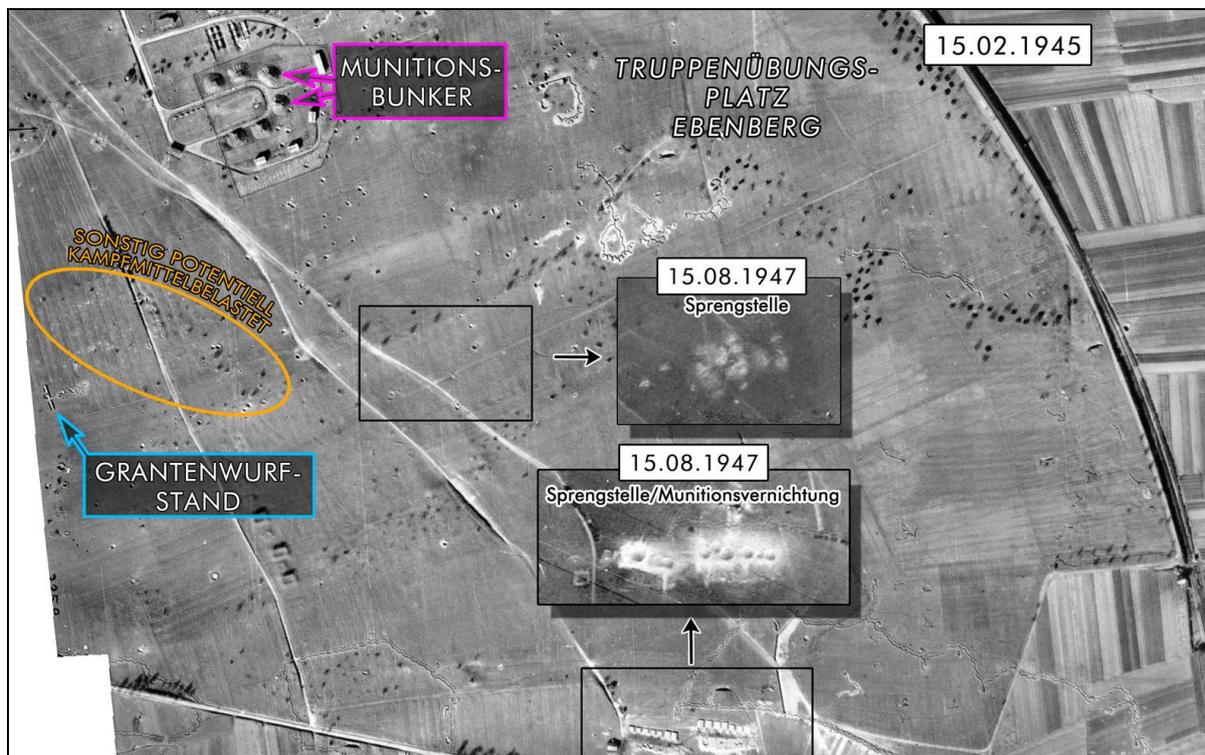
Mit dem Nachkriegsbildflug vom 15.08.1947 (vgl. Abb. 18) können mehrere Sprengstellen im Bereich des Standortübungsplatzes festgestellt werden. Im südlichen Bereich befanden sich Barracken. An dieser Stelle sind mit dem Bildflug vom 15.08.1947 (Flug-Nr. 2-3706, vgl. Tab. 1) mehrere Trichter sichtbar, die infolge einer gezielten Sprengung/Munitionsvernichtung entstanden sein müssen (Kategorie „Sprengstelle“). Diese weisen Durchmesser von 8-10 m auf. Auch im zentralen Bereich des Übungsplatzes konnten mit dem Nachkriegsbildflug helle, auffällige Bodenstrukturen festgestellt werden, welche vermutlich aus einer Munitionsvernichtung resultieren (vgl. Abb. 18).

Abb. 18: Munitionsbunker und Munitionsvernichtung auf dem Standortübungsplatz Ebenberg (Luftbilder vom 15.02.1945, Flug-Nr. 106G-4321, #40114-4115; Detailausschnitte aus dem Bildflug vom 15.08.1947, Flug-Nr. 2-3706, #3004).

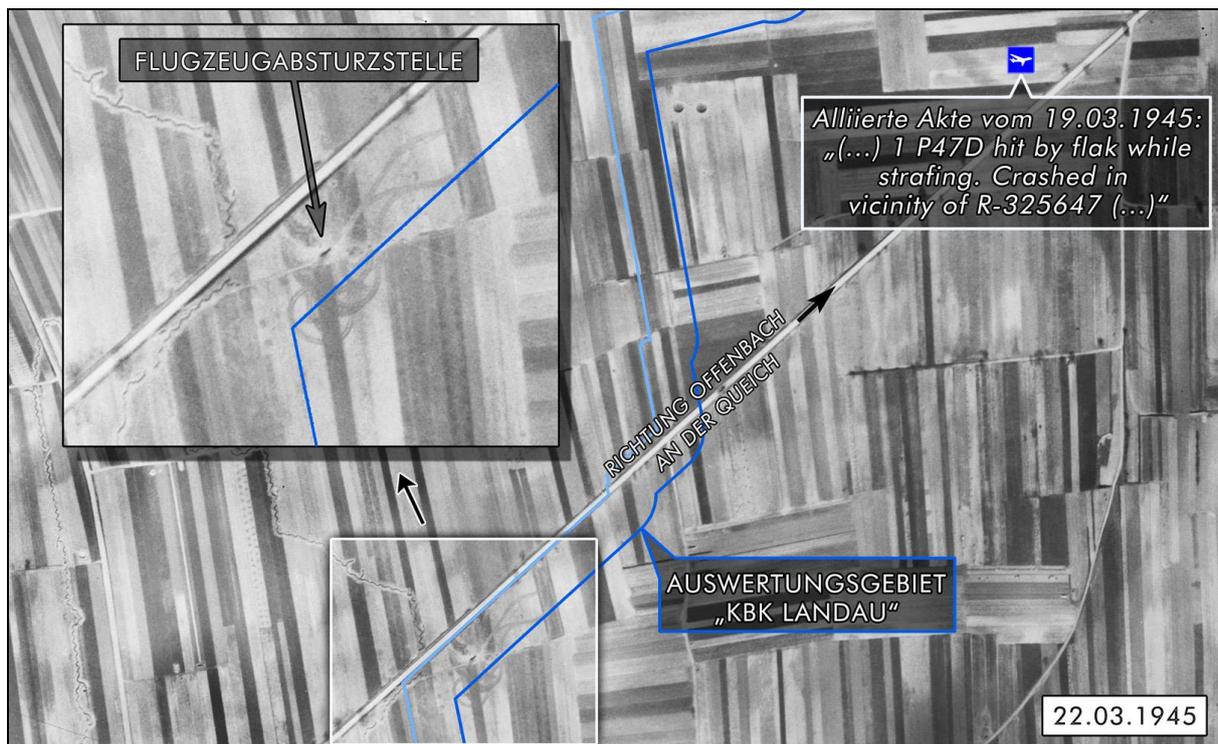
Mit dem Bildflug vom 22.03.1945 ist im östlichen Bereich des Auswertungsgebietes eine auffällige helle Bodenstruktur und Fahrspuren in deren Umgebung sichtbar (vgl. Abb. 19). Dabei handelt es sich vermutlich um eine Absturzstelle eines Flugzeuges. Dieses ist – einer in der Nähe verorteten alliierten Akte der 1. Tactical Airforce zufolge – am 19.03.1945 von Flak getroffen worden und abgestürzt. Ob das Flugzeug komplett abtransportiert wurde, kann luftseitig nicht festgestellt werden. Es besteht die Möglichkeit, auf Flugzeugtrümmer bzw. Bordwaffen im Untergrund zu stoßen.

Abb. 19: Flugzeugabsturzstelle im Luftbild vom 22.03.1945 (Flug-Nr. 34-3625, #4090, Maßstab ca. 1:10.000) und verortete alliierte Akte der 1. Tactical Airforce vom 19.03.1945 (AFHRA, MF A-6355). Die Koordinatenangaben in den Akten sind bestenfalls auf einige hundert Meter genau zu lokalisieren.
